RAPPORT D'EXPERTISE ARBORICOLE

Affaire n° : Devis
00927
Avenue de La Boisse

Date de l'expertise :
18 et 19/05/2021

- Avenue de la Boisse à Chambéry

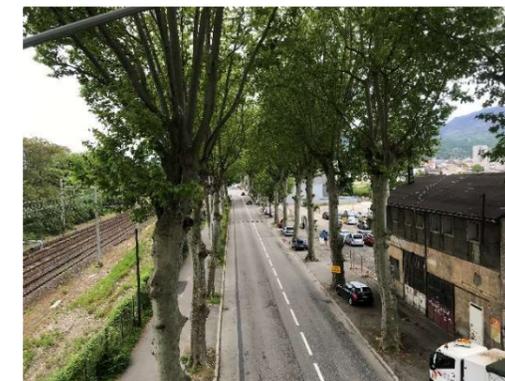
- Nombreuses cavités ouvertes avec absence total du duramen⁵ et altération fortement prononcée de l'aubier⁶.
- Risque avéré de rupture mécanique de branches charpentières à la vue de la charge en poids importante sur les axes des branches nécrosées.

Photo 1 : Visite le 18/05/2021 des houppiers des arbres à la nacelle élévatrice

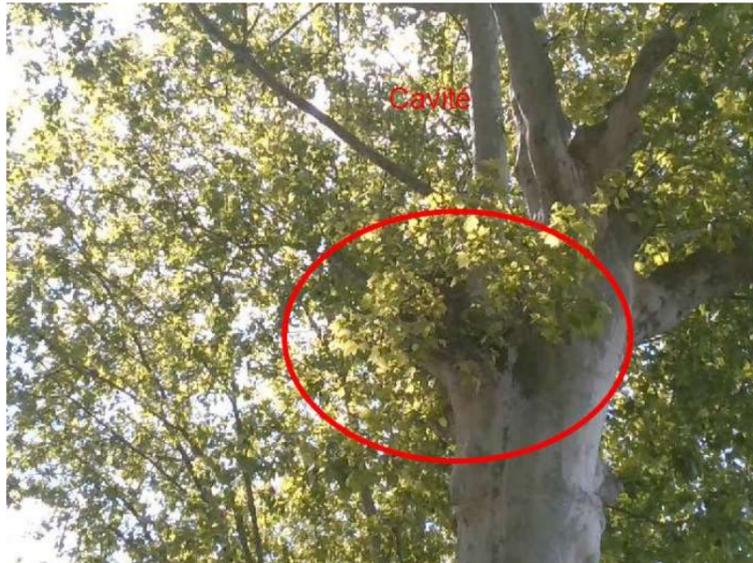
Photo 2 : Cavité ouverte au niveau des branches charpentières et tronç⁸

- Le sujet présente une cavité interne importante, impossible à identifier à l'œil nu, même par un homme initié à l'expertise sans utilisation du résistographe
- Cette cavité importante met en cause la stabilité mécanique du sujet Arb_0015. Le sujet doit être abattu sans délai.

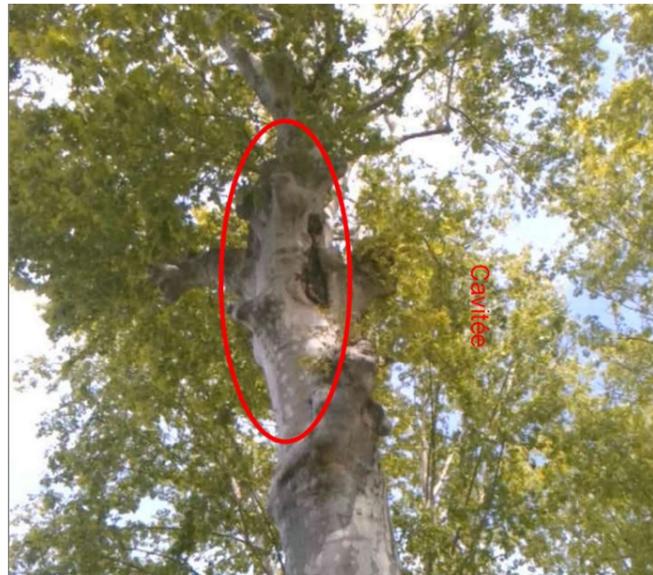
Photo 3 : cavité ouverte au niveau des branches charpentières et tronç⁹

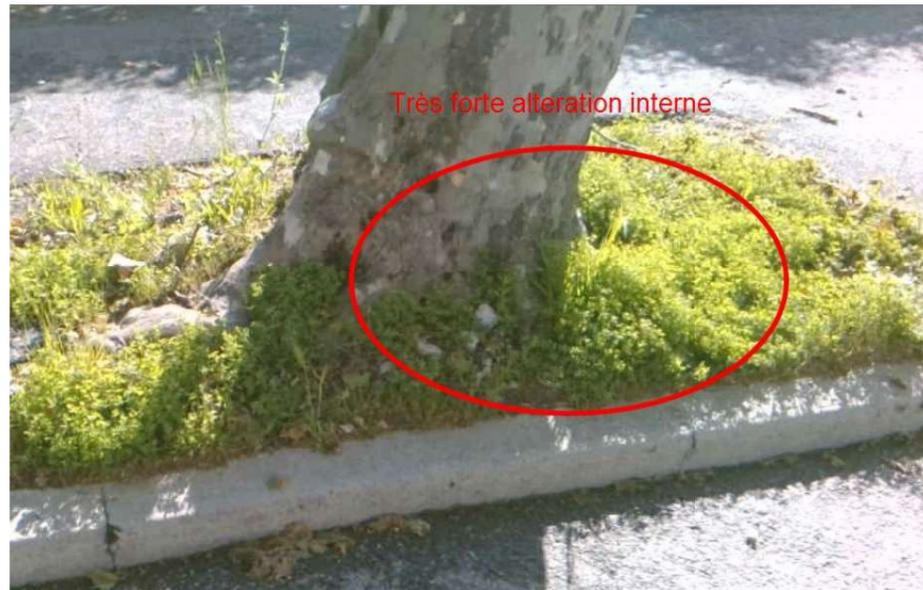
Photo 4 : Dégradation interne du duramen et de l'aubier au niveau du collet¹¹

- Le sujet présente une cavité et nécrose interne importantes, impossibles à identifier à l'œil nu, même par un homme initié à l'expertise sans utilisation du résistographe
- Cette cavité et nécrose importante met en cause la stabilité mécanique du sujet Arb_0038. Le sujet doit être abattu sans délai.

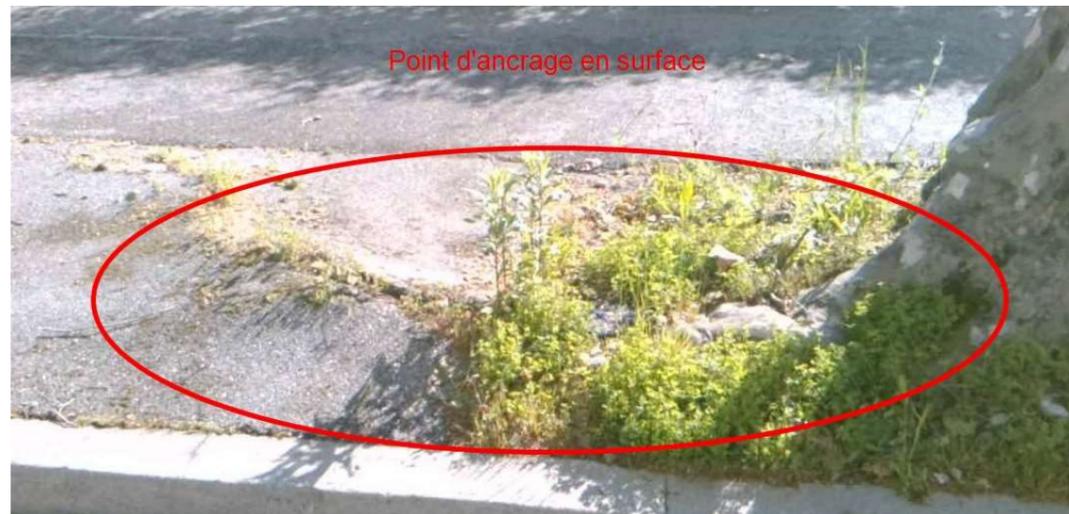
Photo 5 : Ancrage racinaire en surface, soumis à de forte tension de stabilisation de l'ensemble de l'arbre¹²

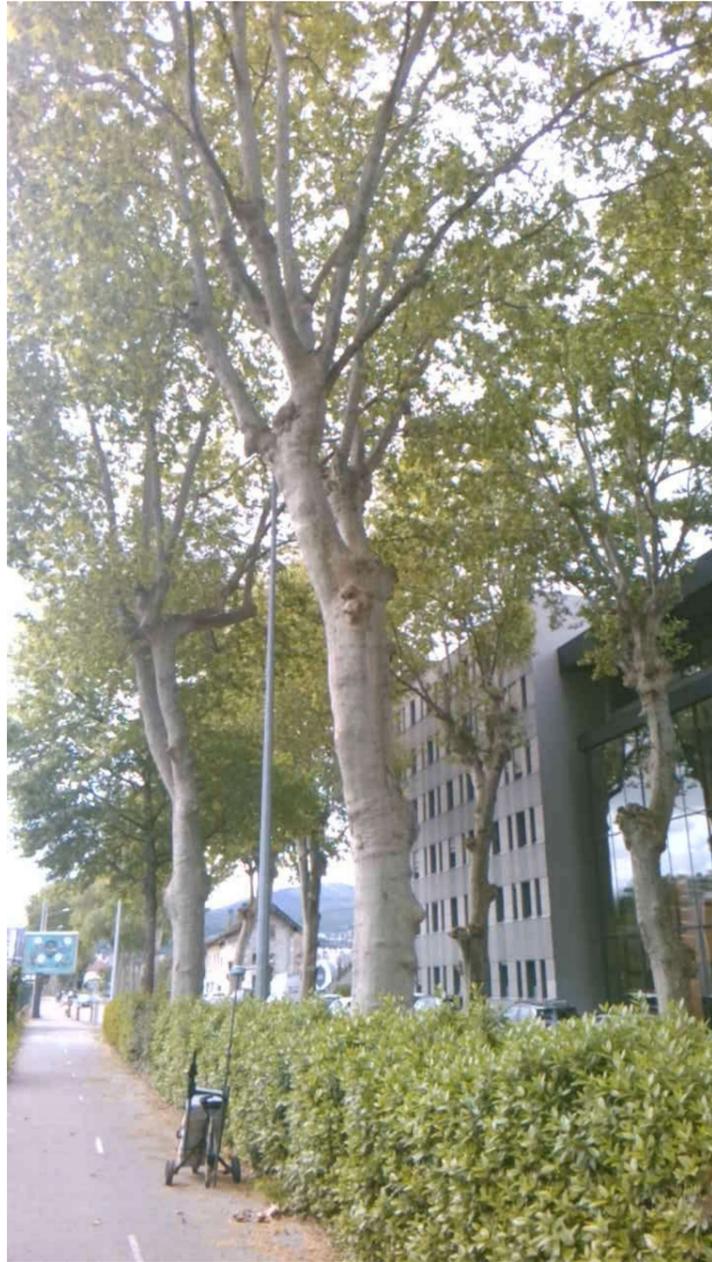
Photo 6 : Sujet visuellement sain pour un non initié à l'expertise...¹⁴

- Le sujet présente une cavité et nécrose interne importantes, impossibles à identifier à l'œil nu, même par un homme initié à l'expertise sans utilisation du résistographe
- Cette cavité et nécrose importante met en cause la stabilité mécanique du sujet Arb_0045. Le sujet doit être abattu sans délai.

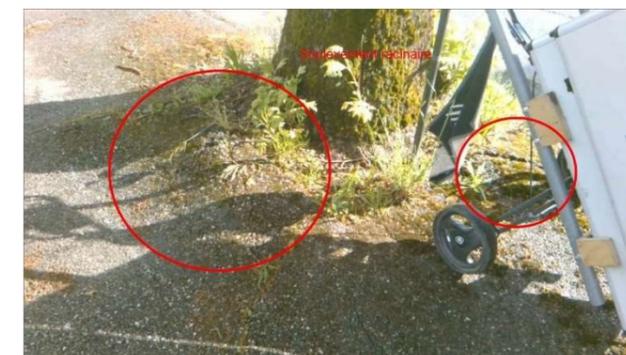
- L'ensemble des sujets en étude est en souffrance du fait des facteurs suivants
 - Facteurs climatiques :
 - Stress hydrique : très faible pluviométrie hivernale et estivale répétitive
 - Fortes températures estivales depuis de nombreuses années et forte chute de neige en automne 2019
 - Facteurs environnementaux :
 - Sol compacté et imperméable : un développement racinaire difficile pour la nutrition et l'ancrage des végétaux et absence en vie organique et microbienne¹⁸
 - Compaction du système racinaire
 - Affaiblissement des défenses immunitaires contre les insectes et maladies. De fait l'arbre a une très mauvaise compartimentation interne¹⁹.
 - Meurtrissures de l'ensemble du système dus au trafic routier qui tasse et compacte le sol et sous-sol.
 - La présence d'enrobé bitumineux autour de nombreux collet d'arbres

Photo 7 : Vue du collet lacéré par le bitume - Photo 20210518_085802.jpg

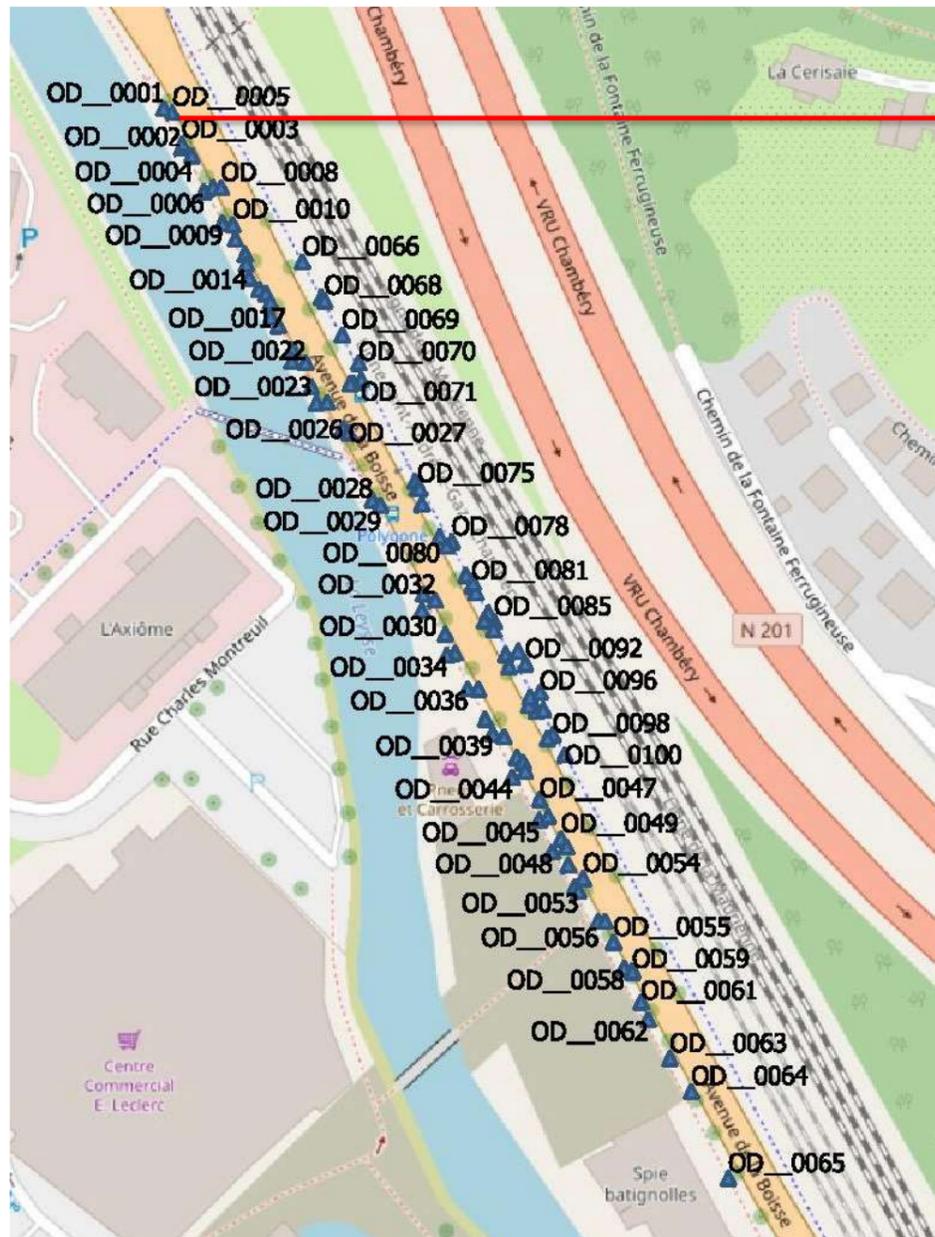
Plan 3 : Géolocalisation du souplement de l'enrobé bitumineux par le système racines des arbres²²

- L'ensemble des arbres en étude présentent des anomalies du système racinaire :
 - Racines de prospection et d'ancrage en surface
 - Altération et dégradation interne (non visible à l'œil nu) du collet, avec remise en cause de leurs stabilités mécaniques.

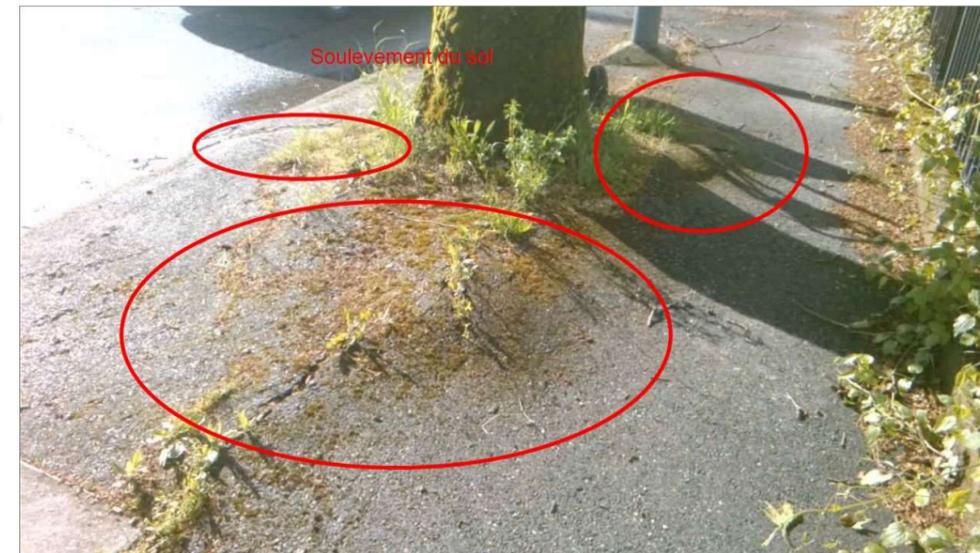
Photo 8 : Système racinaire en surface = Soulèvement racinaire (Arb_001)

- Présence de nécrose et altération du duramen et de l'aubier.
- Ces dégradations sont dues à :
 - Mise en place d'enrobé bitumineux autour du collet des arbres = étranglement et blessures, ce qui favorise la propagation d'agents pathogènes biotiques de type Champignon Lignivore²³
