DIAGNOSTIC BIOMECANIQUE ET SANITAIRE
DES ARBRES

Octobre
2017

Ville de Chambéry
Boulevard de la Colonne
Double alignement de platanes

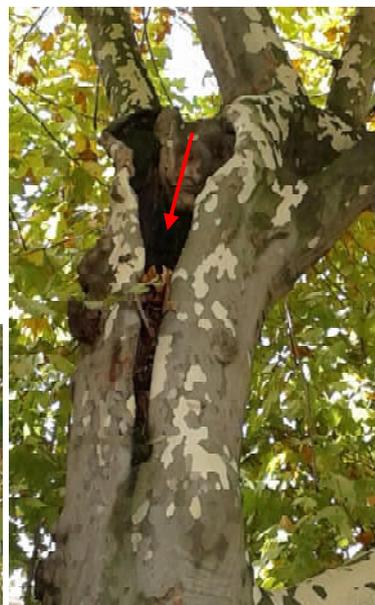
Arbre n°30 : cavité importante ►

L'**altération** est souvent importante comme sur la photo ci-contre, alors que sur d'autres sujets (*photo ci-dessous*) où le recouvrement a été plus rapide, les cavités sont plus limitées.

ne sont pas à abattre, loin de là. Lorsque la cavité est importante, mal recouverte et altérée, il convient de réduire les charges supportées par la structure concernée, voire la supprimer. Par contre, quand c'est le tronc qui est concerné, l'avenir de l'arbre est à considérer.

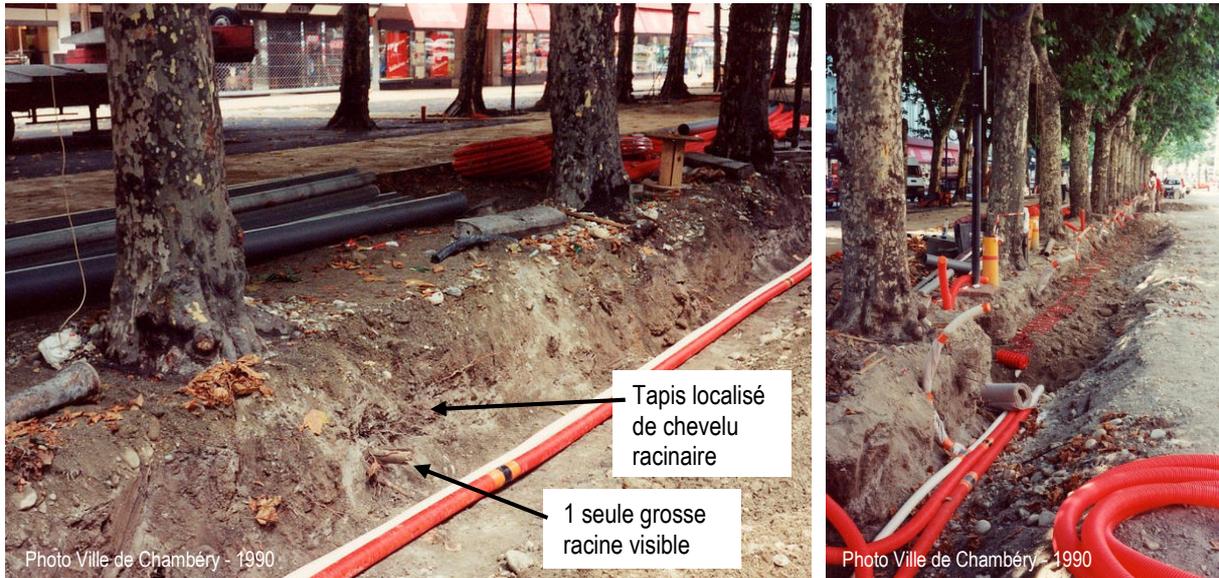
sur tout le pourtour des arbres) pose question. Les photos des travaux d'enfouissement de l'éclairage public et des panneaux d'information des bus, laissent apparaître un développement racinaire d'ancrage très **peu développé** (voir photos ci-dessous). Il y a un chevelu racinaire assez dense mais peu profond

(à 30/40 cm) qui sert essentiellement à l'alimentation en eau et en sels minéraux. Par contre, les mâts racinaires (grosses racines) qui ancrent profondément l'arbre dans le sol ne sont pas présents. Sur les photos, nous n'apercevons qu'une section importante (de surcroît coupée par les travaux) mais aucune autre trace. Ceci laisse à penser que le système racinaire de ces arbres a peu prospecté l'environnement proche ou que les travaux successifs tout au long du siècle passé ont réduit ce dernier.

A ce stade, une **étude complémentaire** du système racinaire reste indispensable pour valider sa qualité et donc sa résistance potentielle à un changement d'environnement (nouvel aménagement).

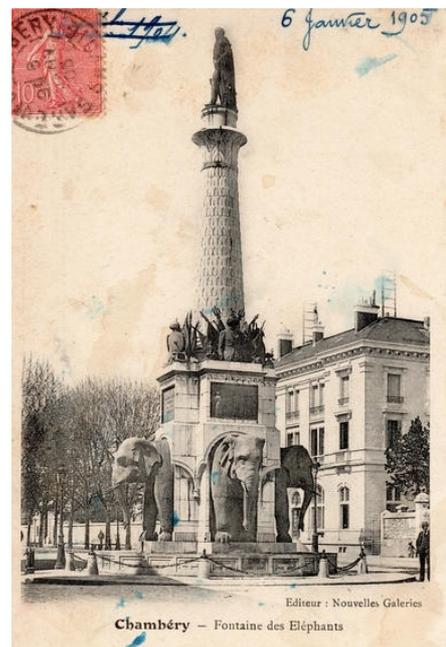
Sur la carte postale ci-contre, nous pouvons voir qu'en 1905, le double alignement est en place et que les sujets sont plutôt de jeunes adultes.
