# Dossier Technique Immobilier

Numéro de dossier : 12/IMO/3629/PAB  
Date du repérage : 18/04/2019

Adresse : .....**6 rue métropole**

Commune : .....**73000 CHAMBÉRY**

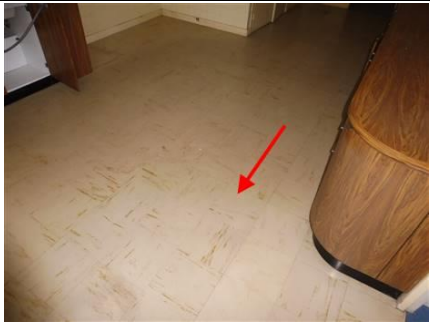
| | <p>Photo n°A001<br/> Localisation : Étage 2 - Cuisine<br/> Ouvrage : Planchers<br/> Partie d'ouvrage : Dalles de sol<br/> Description : Dalles de sol<br/> Localisation sur croquis : Point001</p> |

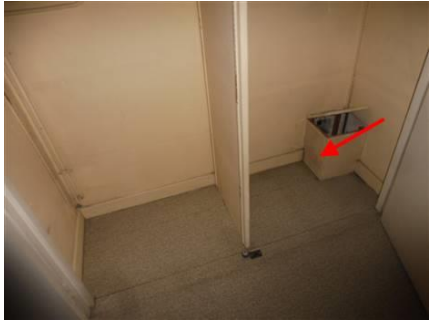
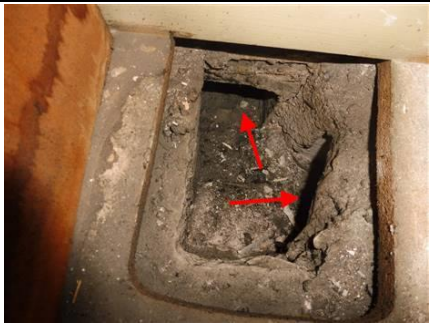
| | <p>Photo n°A002<br/> Localisation : Étage 2 - Couloir<br/> Ouvrage : Conduits de fluides (air, eau, autres fluides)<br/> Partie d'ouvrage : Conduits<br/> Description : Conduits<br/> Localisation sur croquis : Point004</p> |

| | <p>Photo n°A002<br/> Localisation : Étage 2 - Couloir<br/> Ouvrage : Conduits de fluides (air, eau, autres fluides)<br/> Partie d'ouvrage : Conduits<br/> Description : Conduits<br/> Localisation sur croquis : Point004</p> |

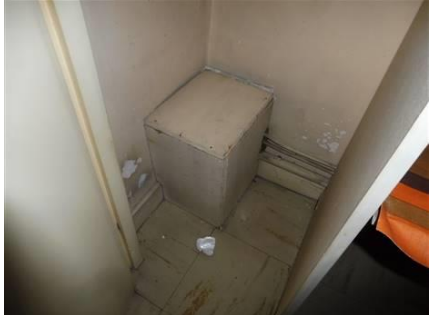
| | <p>Photo n°A003<br/> Localisation : Étage 2 - Cuisine<br/> Ouvrage : Conduits de fluides (air, eau, autres fluides)<br/> Partie d'ouvrage : Conduits<br/> Description : Conduits<br/> Localisation sur croquis : Point005</p> |

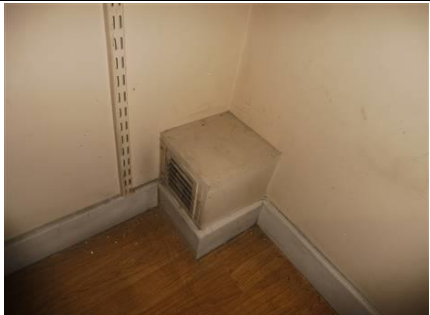
| | <p>Photo n°A004<br/> Localisation : Étage 2 - Salle 8<br/> Ouvrage : Conduits de fluides (air, eau, autres fluides)<br/> Partie d'ouvrage : Conduits<br/> Description : Conduits<br/> Localisation sur croquis : Point006</p> |

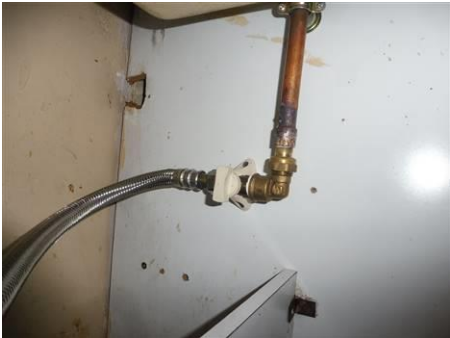
| | <p>Photo n°Gaz001<br/>Localisation : Étage 2 - Cuisine<br/>Robinet en attente (Type : )<br/>Localisation sur croquis : Point002</p> |

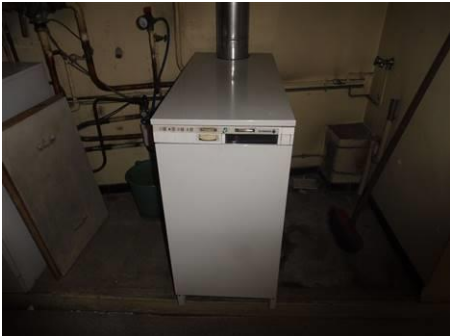
| | <p>Photo n°Gaz002<br/>Localisation : Étage 2 - Dégagement avec chaufferie<br/>Chaudière DE DIETRICH (Type : Raccordé)<br/>Localisation sur croquis : Point003</p> |

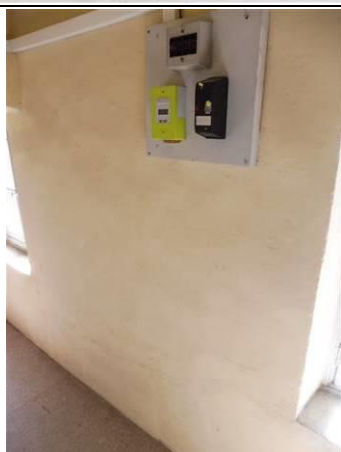
Photo n°Ele001

Libellé de l'anomalie : B1.3 b Le dispositif assurant la coupure d'urgence n'est pas situé à l'intérieur du logement ou dans un emplacement accessible directement depuis le logement.

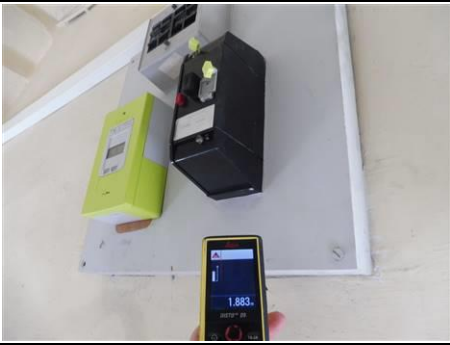
| | <p>Photo n°Ele002<br/>Libellé de l'anomalie : B1.3 g Le dispositif assurant la coupure d'urgence est placé à plus de 1,80 m du sol fini et n'est pas accessible au moyen de marches ou d'une estrade.</p> |

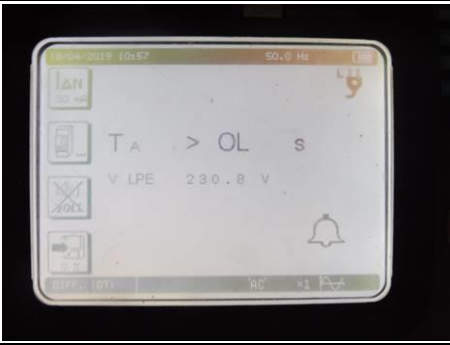
| | <p>Photo n°Ele003<br/>B11 a3 Il n'y a aucun dispositif différentiel à haute sensibilité inf. ou égal à 30 mA.</p> |

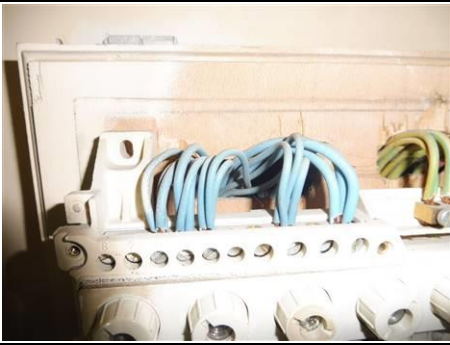
| | <p>Photo n°Ele004<br/>Libellé de l'anomalie : B4.3 c Plusieurs circuits disposent d'un conducteur neutre commun dont les conducteurs ne sont pas correctement protégés contre les surintensités.</p> |
| | <p>Photo n°Ele004<br/>Libellé de l'anomalie : B4.3 c Plusieurs circuits disposent d'un conducteur neutre commun dont les conducteurs ne sont pas correctement protégés contre les surintensités.</p> |

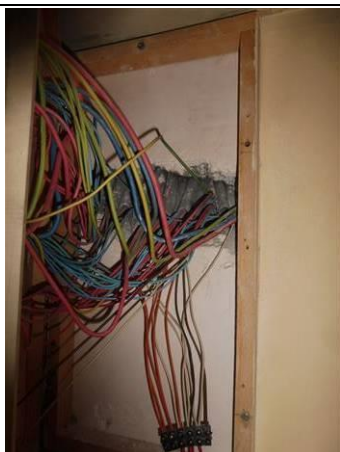
Photo n°Ele006

Libellé de l'anomalie : B4.3 f2 La section des conducteurs de la canalisation d'alimentation d'au moins un tableau n'est pas en adéquation avec le courant assigné du dispositif de protection placé immédiatement en amont ou avec le courant de réglage du disjoncteur de branchement placé immédiatement en amont.

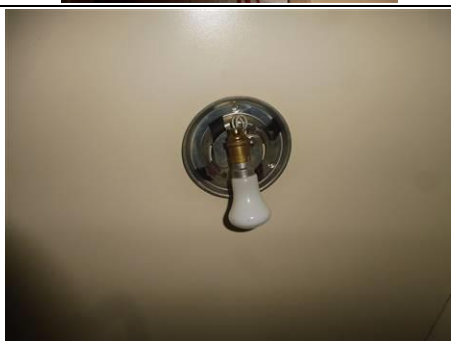
Photo n°Ele007

Libellé de l'anomalie : B7.3 a L'Enveloppe d'au moins un matériel est manquante ou détériorée.

Remarques : Présence de matériel électrique en place dont l'enveloppe présente des détériorations ; Faire intervenir un électricien qualifié afin de remplacer les matériels présentant des détériorations

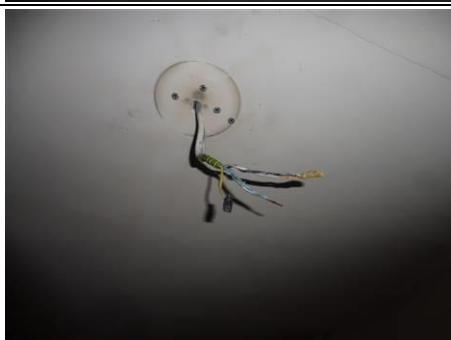
Photo n°Ele009

Libellé de l'anomalie : B7.3 d L'installation électrique comporte au moins une connexion avec une partie active nue sous tension accessible.

Remarques : Présence de connexion de matériel électrique présentant des parties actives nues sous tension ; Faire intervenir un électricien qualifié afin de remplacer les matériels présentant des parties actives nues sous tension

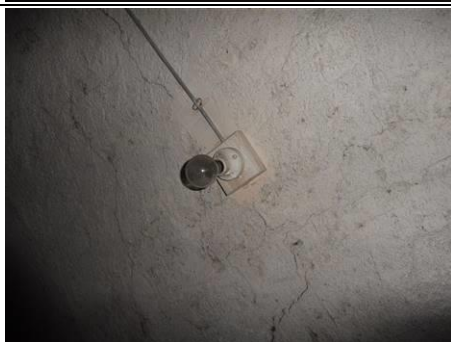
Photo n°Ele010

Libellé de l'anomalie : B8.3 a L'installation comporte au moins un matériel électrique vétuste.

Remarques : Présence de matériel électrique vétuste (douilles, interrupteurs, socles de prise...) ; Faire intervenir un électricien qualifié afin de remplacer les matériels électriques vétustes

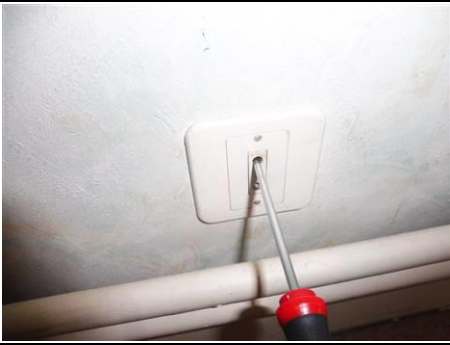
| | <p>Photo n°Ele011<br/>Libellé de l'information complémentaire : B11 b2 Au moins un socle de prise de courant n'est pas de type à obturateur<br/>Remarques : Présence de socles de prises non équipés d'obturateur ; Faire intervenir un électricien qualifié afin de remplacer les socles de prises non équipés d'obturateur par des socles de prises à obturateur</p> |

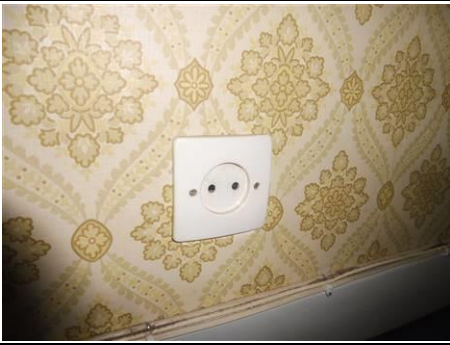
| | <p>Photo n°Ele012<br/>Libellé de l'anomalie : B3.3.6 a1 Au moins un socle de prise de courant ne comporte pas de broche de terre.</p> |

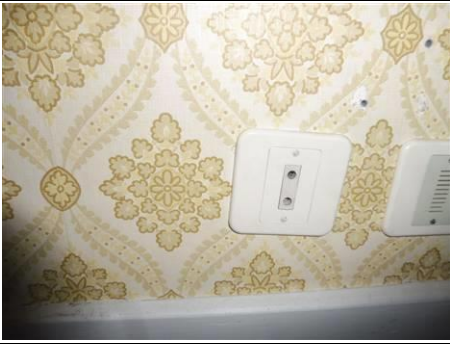
| | <p>Photo n°Ele013<br/>Libellé de l'information complémentaire : B11 c2 Au moins un socle de prise de courant ne possède pas un puits de 15 mm.</p> |

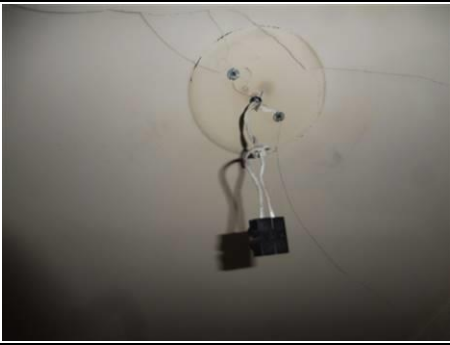
| | <p>Photo n°Ele014<br/>Libellé de l'anomalie : B3.3.6 a3 Au moins un circuit (n'alimentant pas des socles de prises de courant) n'est pas relié à la terre.</p> |
